REPLACEMENT POMPE DE VIDANGE A COSSE

Produits concernés : Tous les lave-linge top Malice Evolution fabriqués avant Oct. 2007 (S35-2007).

MODE OPERATOIRE MONTAGE BRETELLE POMPE RAST 2,5

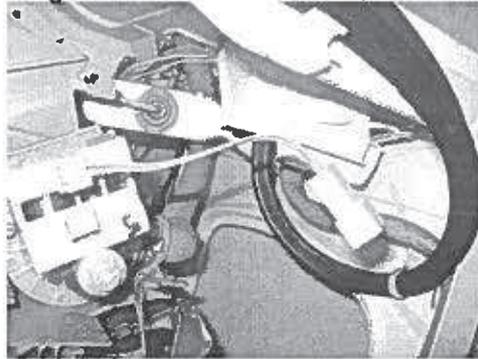
Description du problème : Arrêt de la fabrication de la pompe Plaset.

Origine du problème : Arrêt de la fabrication de cette ancienne plateforme de pompe chez Plaset suite à rachat et intégration par Askoll.
Passage en connectique Rast 2,5 sur la plateforme Plaset depuis Oct. 2007.

Pompe de vidange avec connecteur Rast 2,5 et bretelle de liaison.

Action usine : Développement d'une bretelle de connexion entre la filerie pompe issue du toron, équipée de cosses 6,35, et la nouvelle pompe équipée d'une connexion Rast 2,5.

Action ou solution SAV : Lors du changement de la pompe, si la connectique est sur la base de cosses 6,35, monter la nouvelle pompe (connexion Rast 2,5) et la bretelle de raccordement fournie avec le kit et appliquer le mode opératoire de fixation de la bretelle (voir en annexe).

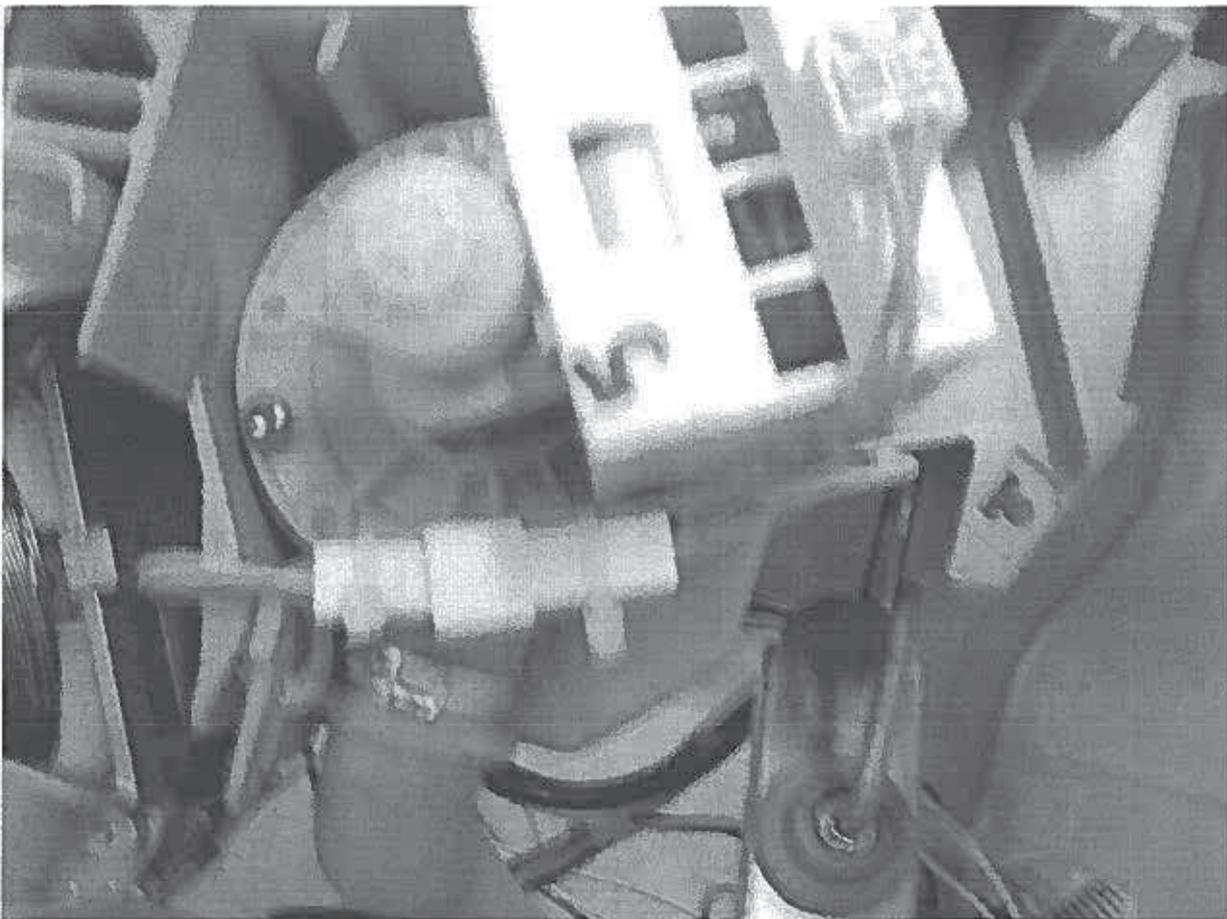
La mobilité de la filerie génère un mouvement relatif en fonctionnement qui peut :

- Etre source de bruit
- Etre source de rupture de fil (à la fatigue)

La bretelle et le boîtier de raccordement doivent être attachés sur le toron de filerie tendu entre le point de sortie sous la cuve et le crochet de maintien sur la pompe.

L'ensemble ne doit avoir aucun débattement.
