Produits concernés : Réfrigérateur simple porte Castor dont les références commerciales sont dans l'annexe.

Description du problème : Température incorrect dans l'appareil.

Origine du problème : La sonde moussée et/ ou d'ambiance peut ne plus fonctionner correctement.

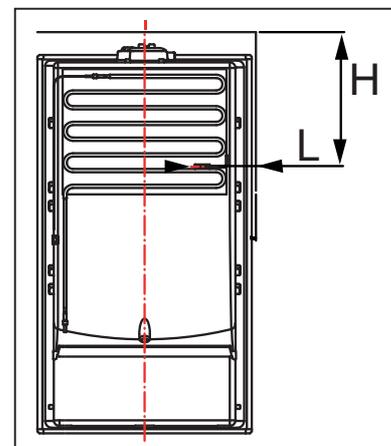
Simple froid Castor SC2/ SC3/ SC4

Nous considérons, vue de l'arrière de l'appareil : la Hauteur (H) prise à partir du haut de la partie réfrigérateur de l'appareil et la largeur (L) à partir du flan droit.

R	1FSC20XE / 1FSC22XE / 6545L / 6545LIL / 6545LX / AVM320X / AVM370X / AVM371X / FFA16302 / FFA1650 / FFA16502 / FFA1670 / FFA1670W / FSC-20E / FSC-20XE / FSC-22E / FSC-2XE / KS37000 / KS37000X / MAF280 / MAF320 / MAF320D / MAF370 / MAF370D / RL338 / RL377 / SL2820 / SL2830 / SL3320X / SL3321 / SL3321X / SL3323 / SL3720 / SL3720X / SL3721 / SL3723
P	L= 288,5 mm / H=255 mm
