Impossible de connecter la carte d'alimentation OVC3000 - le connecteur ne s'insère pas

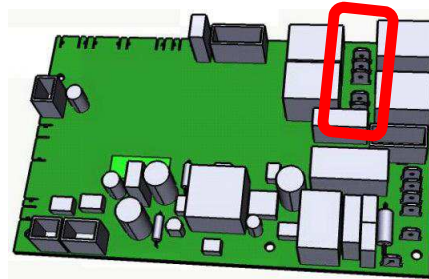
1. Emplacement du connecteur sur la carte

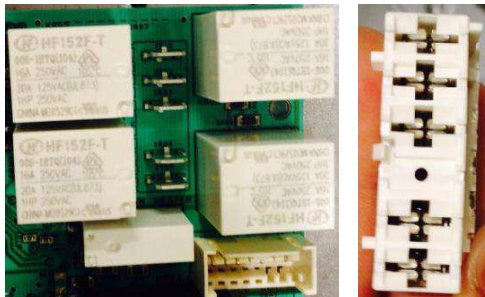
2. Carte OVC3000 entièrement équipée et connecteur correspondant (5 broches). Cette pièce de rechange peut être utilisée sans modification.

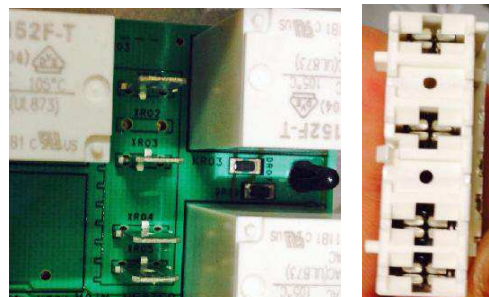
3. Carte OVC3000 version simplifiée et connecteur correspondant (4 broches). Le remplacement direct n'est pas possible. Des modifications du câble sont nécessaires.

Pour permettre la connexion, vous devez retirer le logement en plastique empêchant l'insertion de la broche supplémentaire.
