INFO FLASH LAVAGE : N°27 (LLF)

Châssis concerné

: Eureka - Carisma - Vestel

: Une ou les 3 aubes du tambour peuvent casser pendant le lavage ou l'essorage.

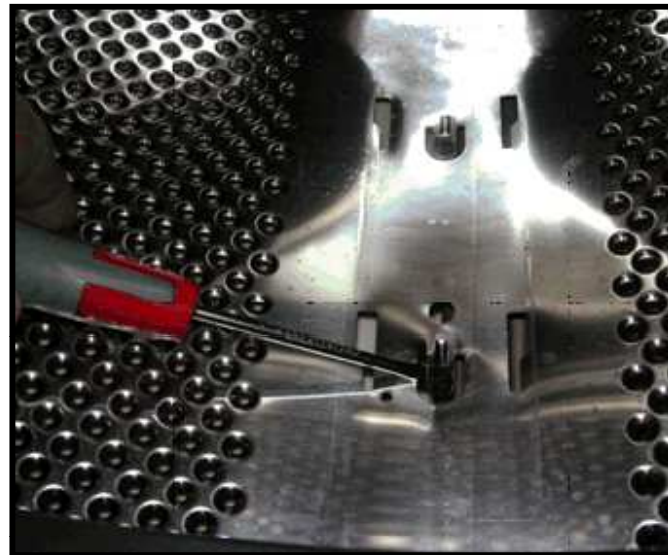
PRINCIPE DE MONTAGE DES AUBES

2 – Avant de remonter les aubes, il est nécessaire de repositionner à l'aide d'un tournevis les guides métalliques du tambour. (voir photo)

Ces guides ne sont visibles qu'une fois l'aube démontée.
