**FR Absence de solution de réparation pour la vitre intérieure 478073**

Fours Inter Cooker avec vitre intérieure pyrolyse bombée.

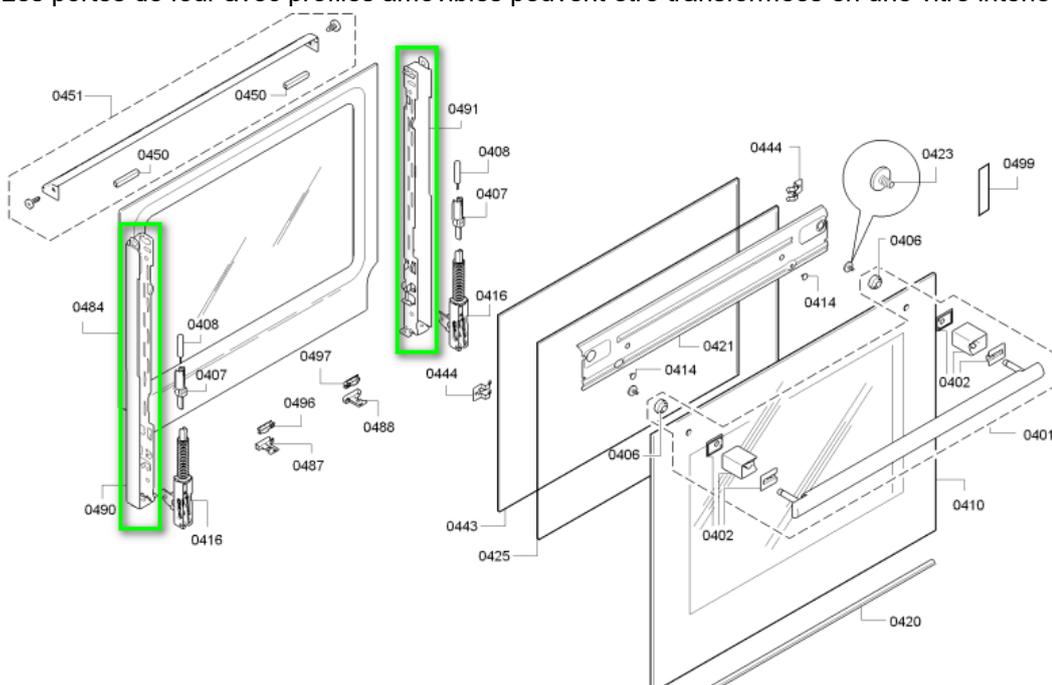
Les portes de four avec profilés amovibles peuvent être transformées en une vitre intérieure plate.

Kit de réparation 20004273

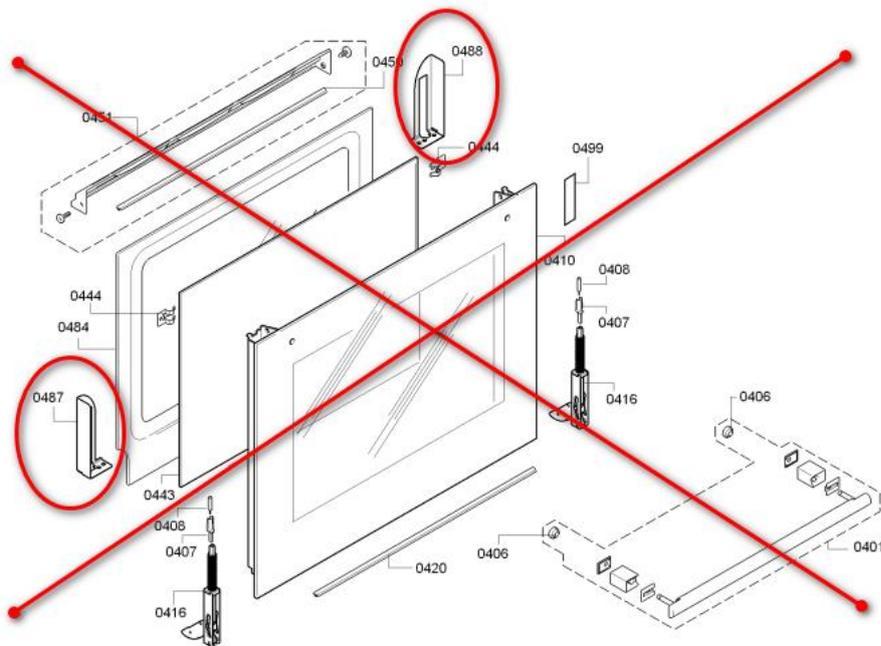
Attention, les anciennes portes avec profilés collés reconnaissables au cache de la charnière ne peuvent pas être modifiées!
